# Synthèse de la crise sismique des Saintes (Guadeloupe) entre le 21 novembre 2004 et le 30 mars 2005

Rapport final

BRGM/RP-54401-FR  
décembre 2005

Étude réalisée dans le cadre des opérations  
de Service public du BRGM 2005-RIS-G15

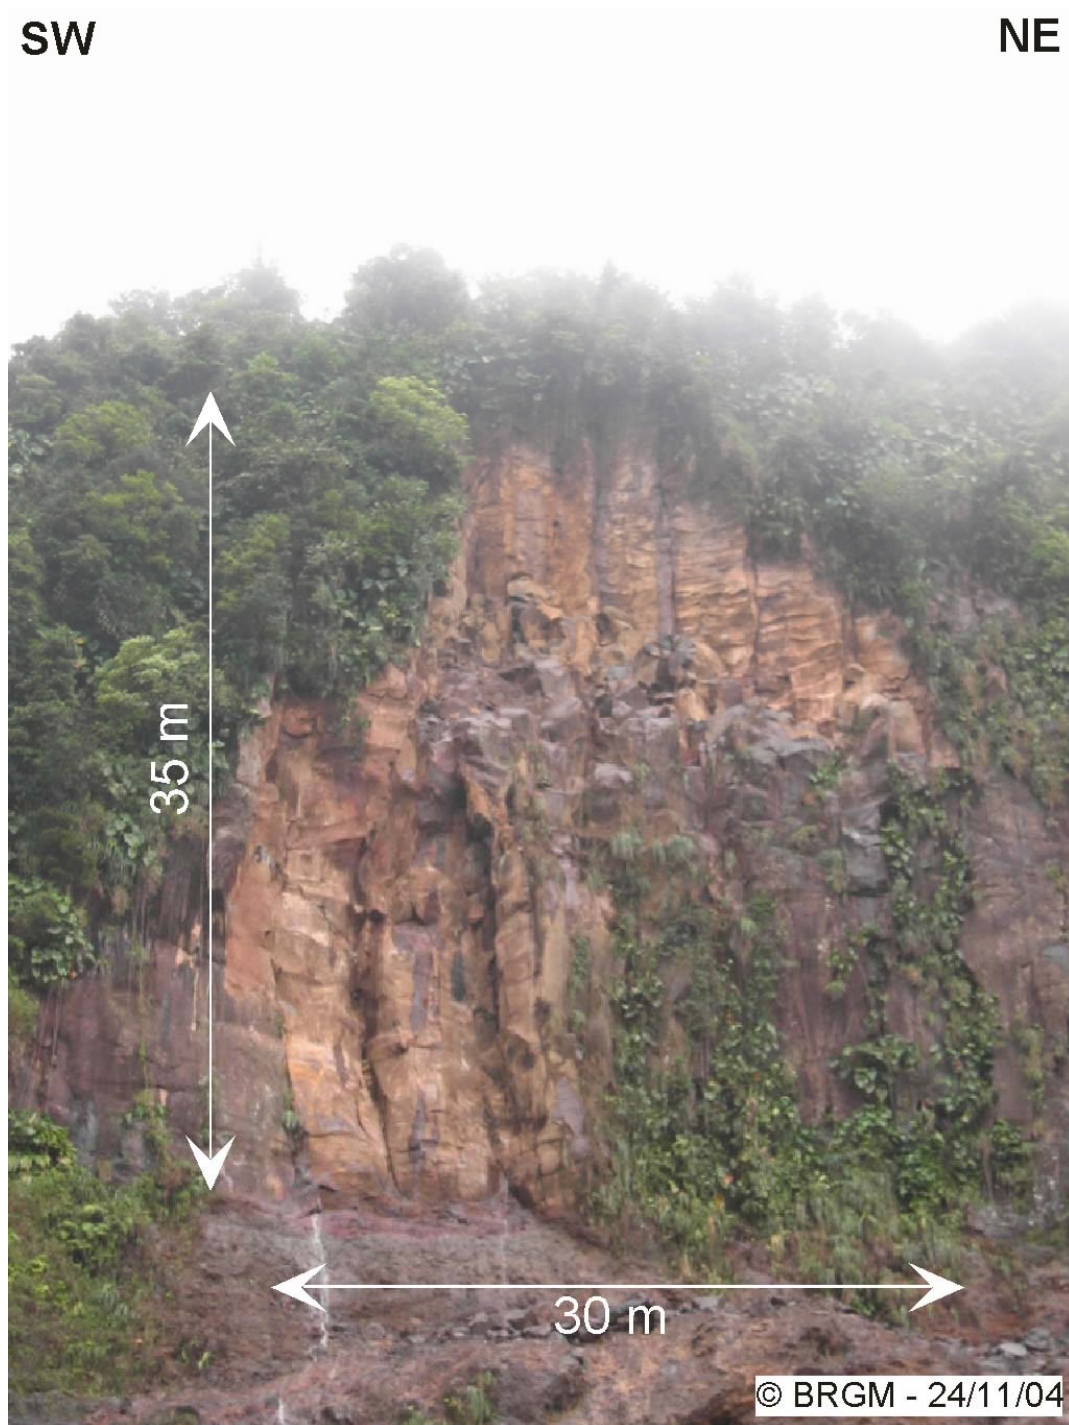
*Figure 154 - Chutes du Carbet : cicatrice d'arrachement. Le front de la coulée de lave andésitique est structuré en colonnes.*

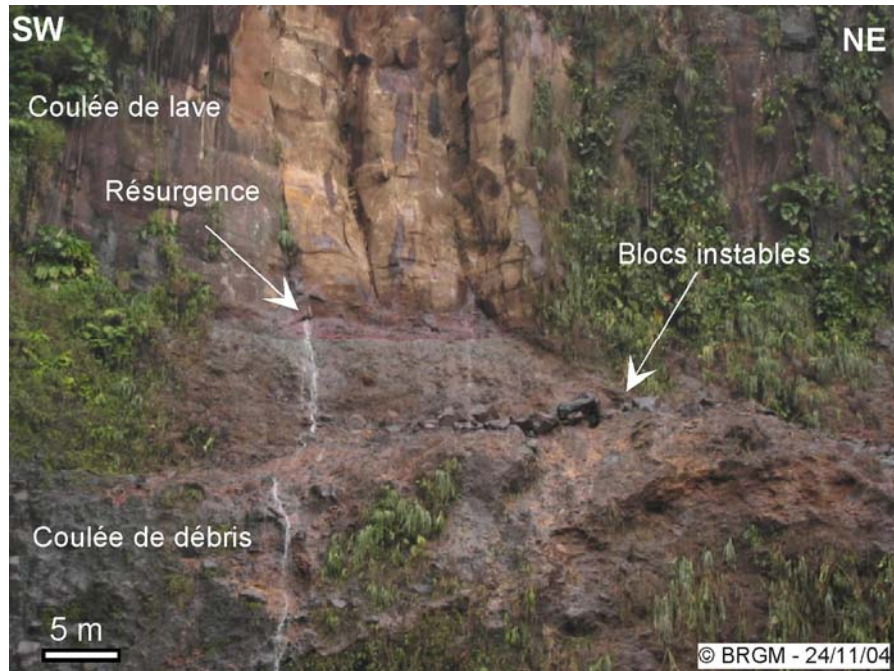
Figure 155 - Chutes du Carbet : blocs en instabilité 80 m au-dessus de la piscine naturelle et résurgence à l'interface entre les deux formations.

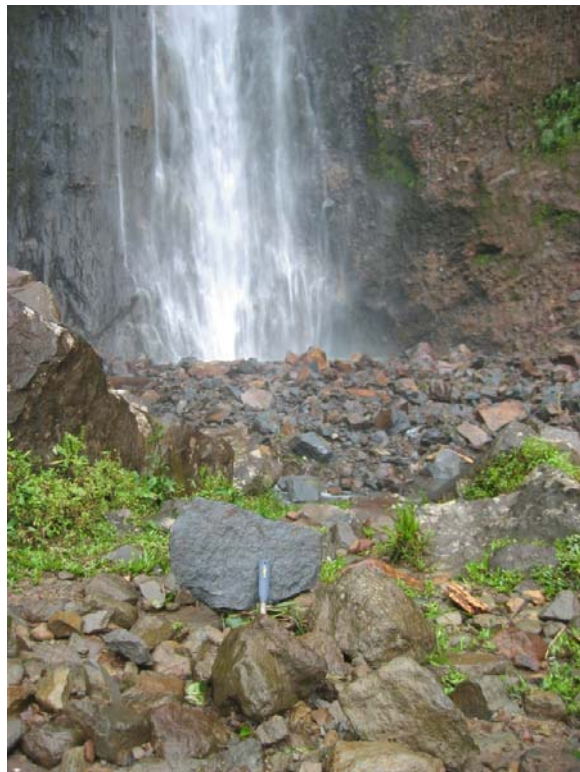
Figure 156 - Chutes du Carbet : bloc pluricentimétrique projeté sur l'autre rive (environ 80 m de la falaise) pendant l'écoulement.

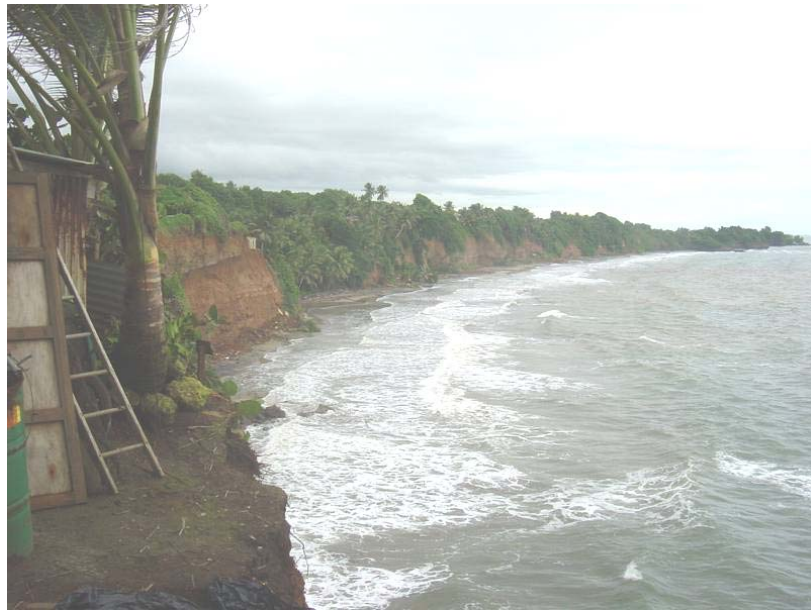
*Figure 157 – Capesterre : maison en bordure de la falaise côtière effondrée.*

- les sites n° 1 et 3 devront faire l'objet d'une surveillance quant à leur évolution ;
- le site n° 2 doit être évacué et abandonné.

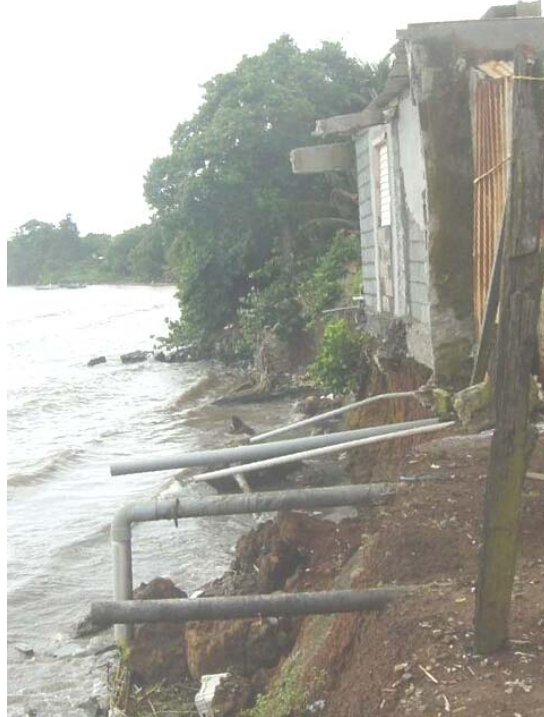
*Figure 158 – Capesterre : maison en bordure de la falaise côtière effondrée.*

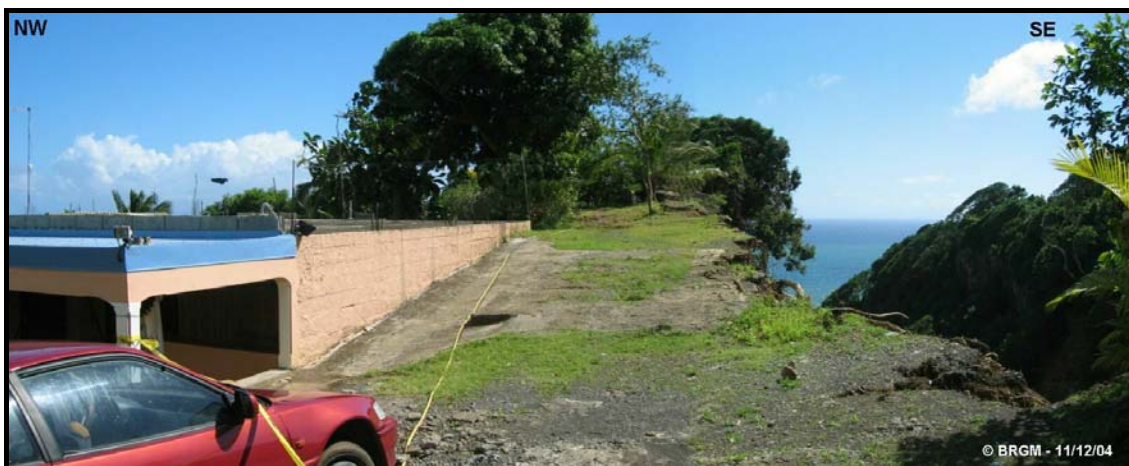
**Désordres observés** : au moment de la secousse sismique principale, la falaise s'est effondrée dans la ravine sur une largeur d'environ 5 m au droit de la maison (selon le propriétaire) et sur une longueur d'une cinquantaine de mètres parallèlement à la ravine.

Sur la propriété de M. Hamousin - Clotaire, depuis sa maison jusqu'à l'extrémité orientale du terrain, on observe de nombreuses fissures dans le sol apparues suite à l'éboulement principal. Ces fissures sont observées sur toute la longueur du terrain et jusqu'à la maison. La maison est également affectée de quelques petites fissures à l'intérieur.

Figure 159 - Trou aux Chiens : vue de la maison de M. Hamousin - Clotaire et de la bordure de la falaise éboulée lors du séisme du 21/11/04.

Nous confirmons l'évacuation de la maison de M. Hamousin - Clotaire. D'autre part, il paraît urgent de réaliser une étude géotechnique sur la stabilité de l'habitation située plus à l'ouest sur le chemin. Elle est menacée par la proximité de la bordure de la ravine qui pourrait s'effondrer en particulier lors d'une nouvelle secousse sismique ou de fortes pluies.

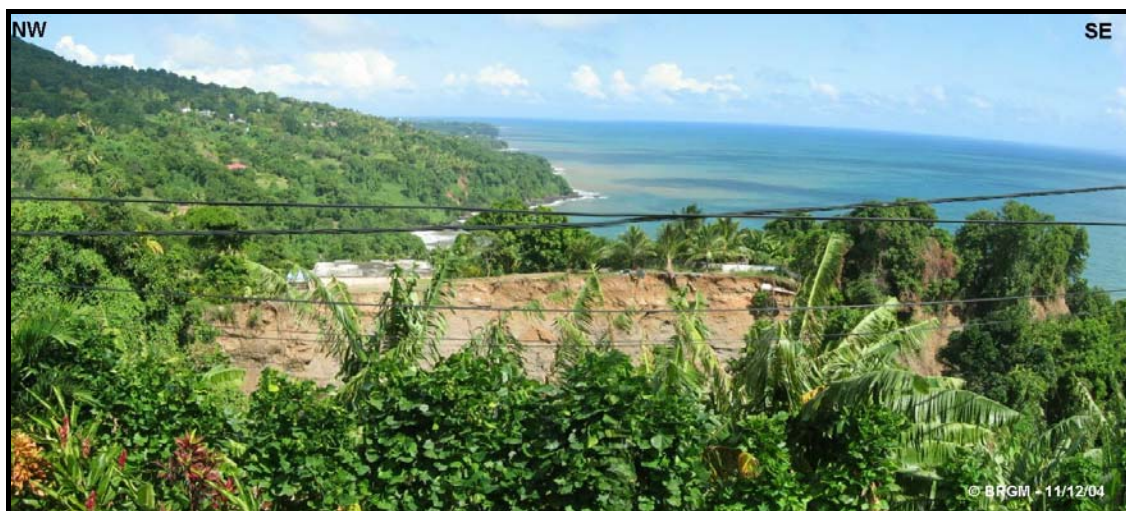
*Figure 160 - Trou aux Chiens : vue de la maison et du terrain de M. Hamousin - Clotaire depuis l'autre coté de la ravine (Chemin Neuf).*

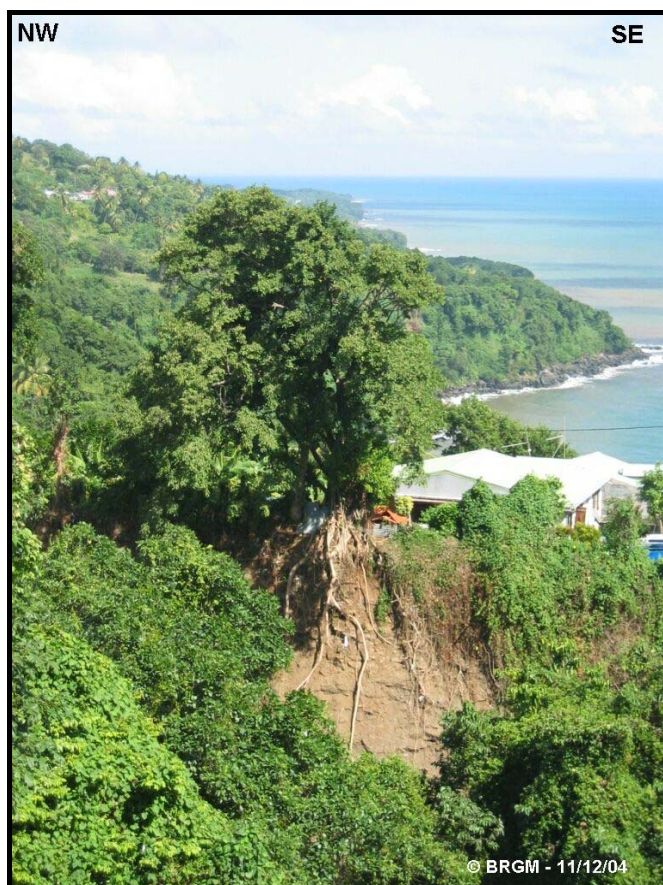
Quelques dizaines de mètres au NW, au niveau de la maison précédente, la piste est affectée de petites fissures qui se sont formées suite au séisme et aux éboulements de la falaise. De plus, un manguier de grande taille est situé sur la bordure de la ravine face à la maison, et les éboulements ont mis à nu une partie de ses racines. Sa chute pourrait déstabiliser la falaise.

*Figure 161 - Trou aux Chiens : manguier qui menace de tomber et maison menacée par les éboulements de la falaise.*

quelques fissures. Nous suggérons enfin d'abattre préventivement le manguier situé en bordure de la falaise.

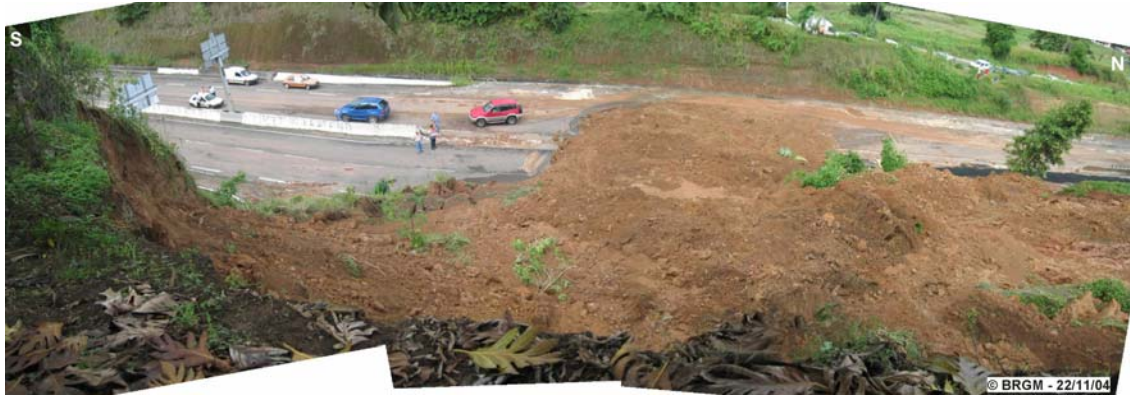
Au sommet du talus, dans la partie la plus méridionale (propriété de M. Romain), nous avons observé à environ 3-4 m de la bordure du talus des fissures/crevasses ouvertes de quelques millimètres, et d'une extension de 5-6 m, parallèlement à la bordure du talus. Ces crevasses sont le signe d'un nouveau plan de rupture en formation.

*Figure 163 - RN1 : glissement vu du dessus (propriété M. Romain).*

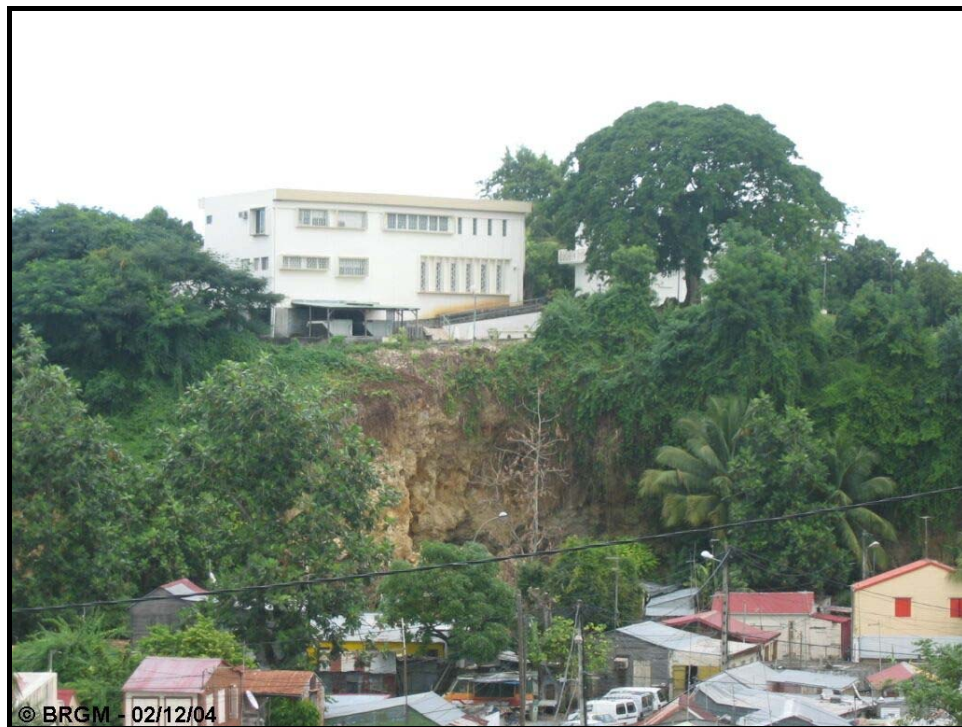
Le plan de rupture de l'éboulement du 22 octobre concerne une vingtaine de mètres de largeur sur une hauteur d'une quinzaine de mètres. La falaise est subverticale, rarement surplombante.

Figure 166 - Fond Laugier : vue générale de l'éboulement du 20 novembre 2004.

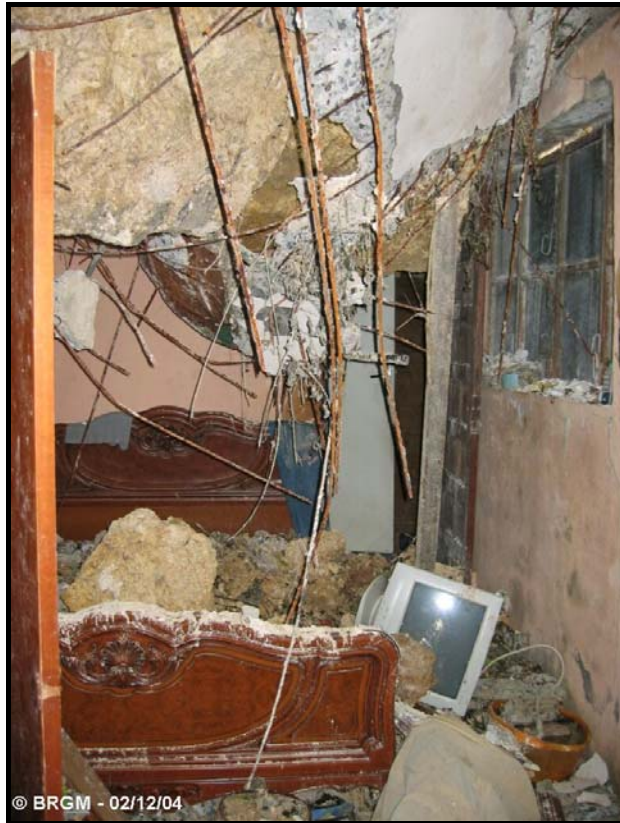
- un des bâtiments situés au sommet du morne, à l'aplomb des éboulements majeurs, est localisé à une dizaine de mètres à peine des plans de rupture. Nous y avons observé quelques déformations et fissures prémisses d'un possible futur glissement dont il conviendrait de surveiller l'évolution ;
- à quelques dizaines de mètres plus à l'ouest, une série d'immeubles récents est située en bordure de la falaise. Ces bâtiments pourraient également être concernés, à plus long terme, par les instabilités de la falaise dans son état actuel.

*Figure 167 - Fond Laugier : maison endommagée.*

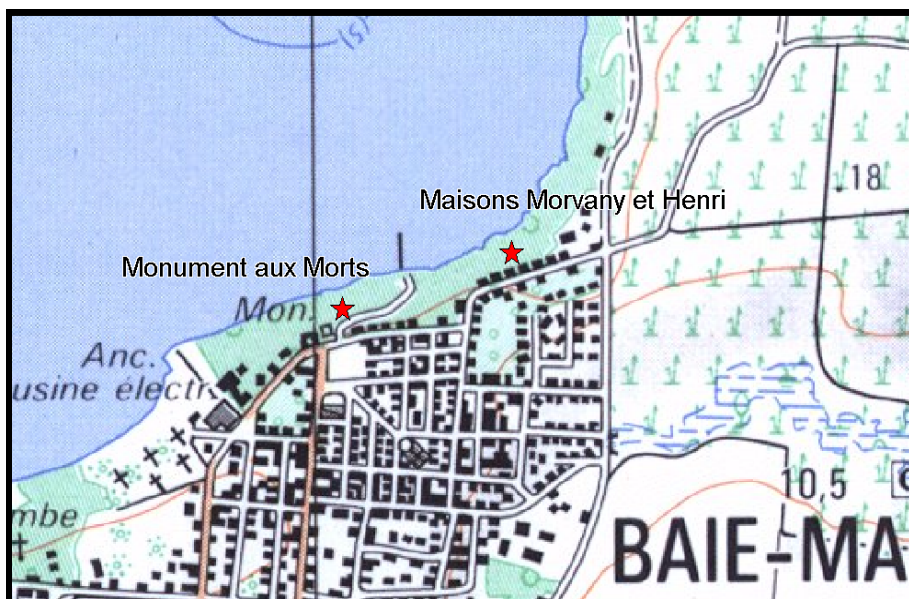
Figure 168 - Baie Mahault : localisation des désordres observés.

Nous recommandons fortement l'intervention d'un bureau d'études géotechniques pour étudier :

- la stabilité de la butte et les moyens de confortements ou de reprofilage qui pourraient y être appliqués pour éviter l'enclenchement d'un processus plus grave ;
- la mise en place de moyens de drainage efficaces qui permettront de limiter l'érosion liée aux écoulements des eaux pluviales sur les versants de la butte.

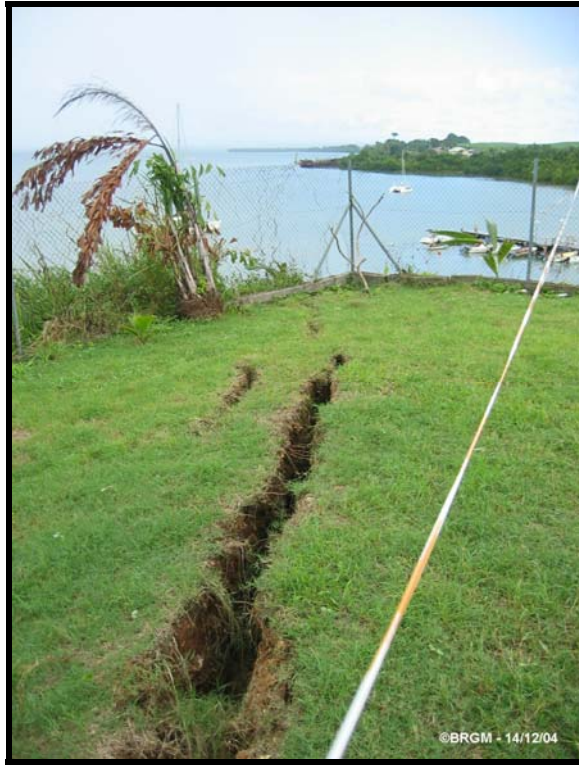
*Figure 170 - Baie Mahault : glissement au sommet de la butte derrière le monument aux Morts.*

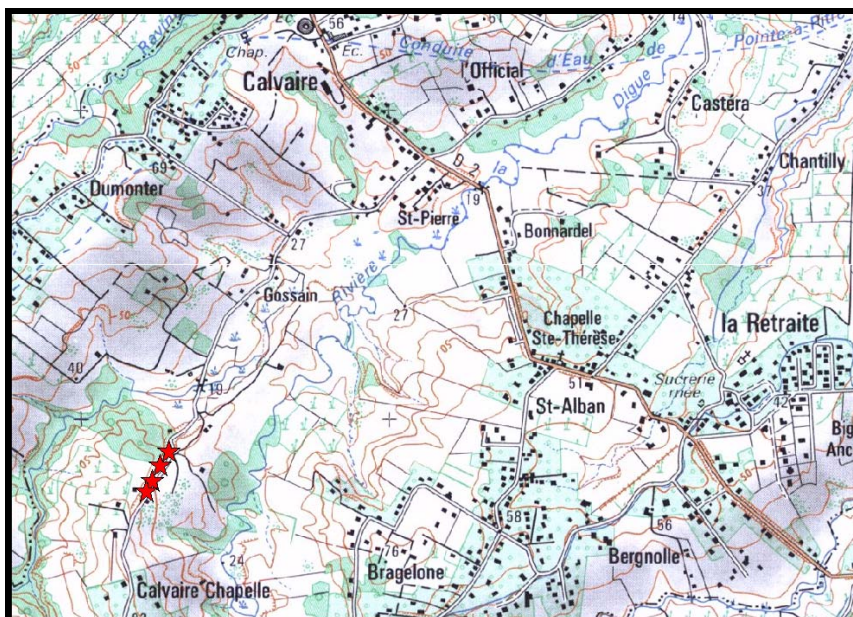
Figure 171 - Calvaire Chapelle : localisation des désordres liés aux inondations de mai 2004 et réactivés en novembre 2004.

Nous recommandons donc l'intervention d'un bureau d'études géotechniques pour étudier :

- les possibilités de stabiliser le talus (confortement ou retalutage) ;
- la mise en place de dispositifs de drainage pour éviter le ruissellement sur le talus qui engendrerait la propagation des glissements de terrain.
